F96-06 – RELATÓRIO DE ENSAIO
Relatório N° 4589/2022

Determinação do nível de pressão sonora de impacto normalizado ponderado ($L_{n,w}$), da amostra descrita no item 4.

A amostra analisada consiste em um sistema de piso revestido vinílico, composto pelos elementos apresentados na Tabela 1. As imagens da montagem e perspectivas da amostra são apresentadas no Anexo A.

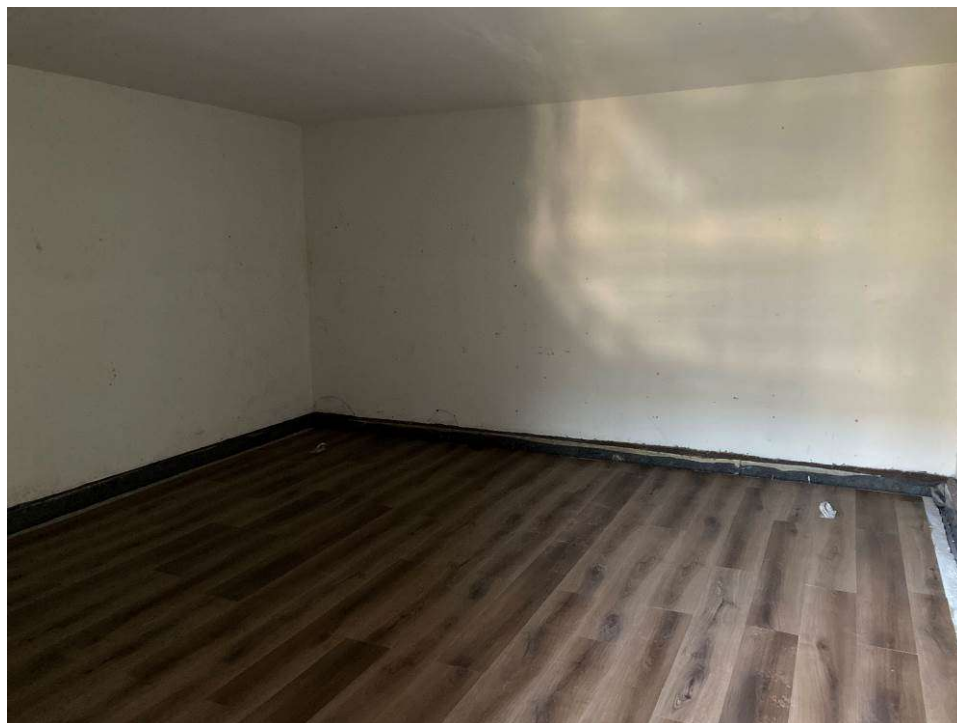
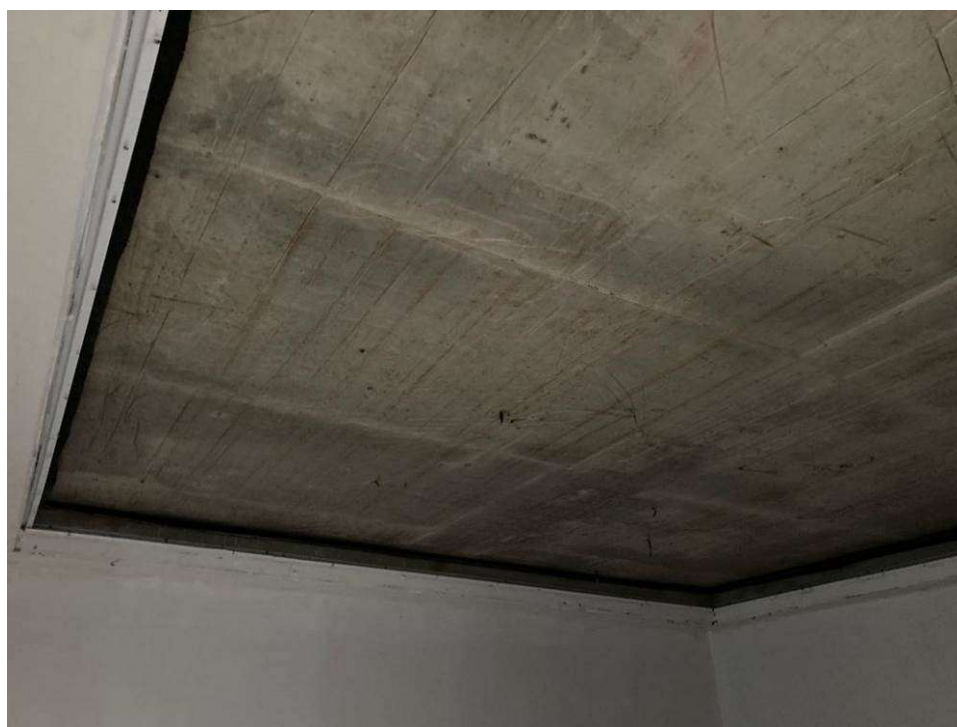
Figura A.1 – Perspectiva da amostra na câmara a) de emissão e b) recepção

a)

b)
